**ASUNTO: NOTIFICACIÓN POR AVISO DE RESPUESTA A DENUNCIA ANÓNIMA**

**EL GRUPO DE ATENCION AL CIUDADANO DE CVC, recibe denuncia ambiental, la cual es radicada bajo el número 470942026 en la cual se manifiesta:**

**Asunto: Denuncia ambiental por infracciones contra el recurso hídrico.**

En atención a su denuncia radicada con No. 470942026, me permito informarle que los funcionarios adscritos a la Unidad de Gestión de Cuenca Guadalajara- San Pedro de la CVC realizaron visita técnica al Lavadero XPA Motos, localizado en la carrera 9 No. 10-31, del municipio de Guadalajara de Buga.

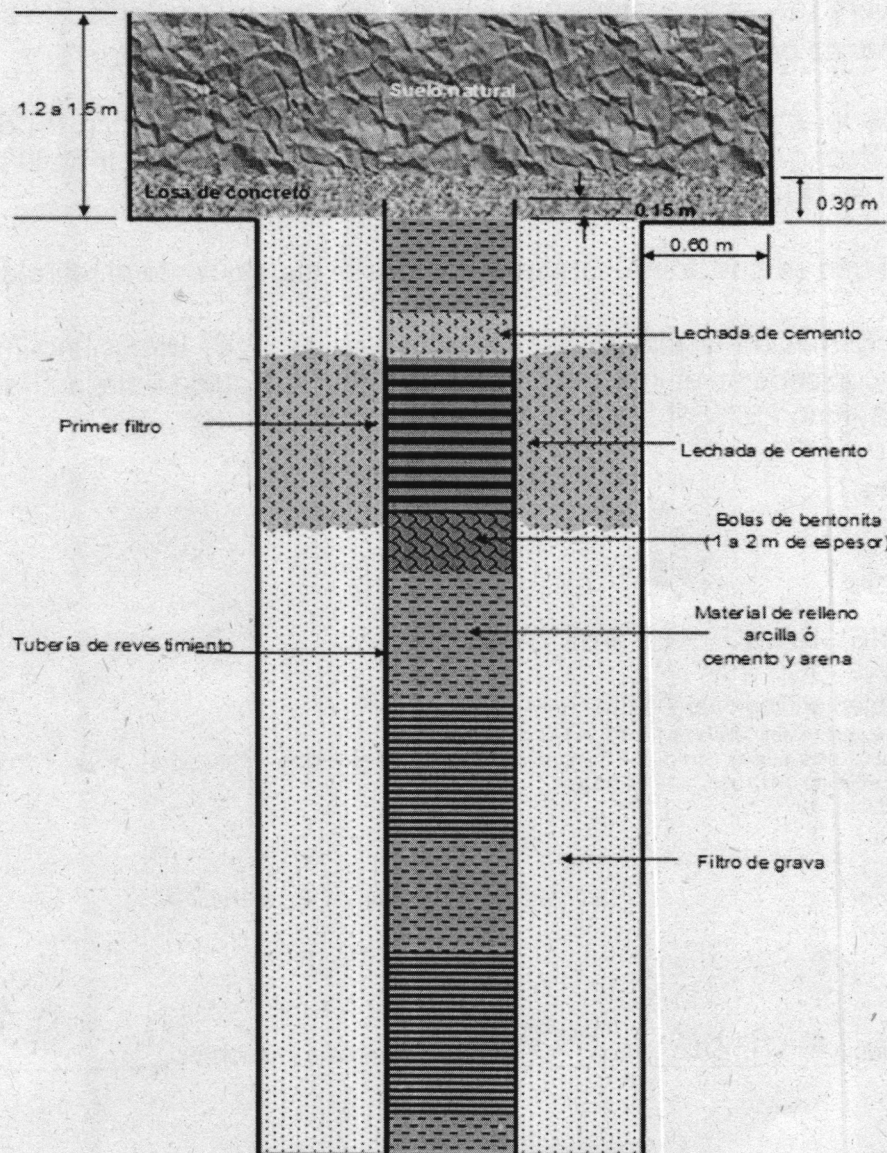
Esquema general sellado de pozos

4. Debe instalarse material de relleno (grava limpia de río diámetro menor a 1") desde la base o fondo del pozo hasta localización del primer filtro (dato que debe ser corroborado en campo para un correcto sellado del primer acuífero). Utilizar una lechada de cemento Pórtland hasta sellar en su totalidad el primer acuífero captado (Figura 1). Se puede agregar de 3% a 5% de bentonita para que la lechada fluya mejor. Si se utiliza solamente cemento con agua deben utilizarse de 40 a 50 litros de agua por cada 100 kg. De cemento. Cuando se agrega bentonita, utilizar 5 kg. De bentonita, 100 kg. De cemento y 70 a 75 litros de agua. Se puede agregar aditivo para fluidez y fraguado del mortero, se sugiere Plastocrete, en una dosificación 250 cm<sup>3</sup> por bulto de cemento. La lechada de cemento se debe colocar utilizando una tubería. Se debe aplicar por gravedad y funciona perfectamente utilizando una tolva en la parte superior. Se debe dejar que fragüe la lechada de cemento durante 24 horas.

5. Después de que haya fraguado la lechada de cemento se debe medir su profundidad para asegurarse que esta parte del sello quede por encima del tope superior del primer acuífero. Si la lechada de cemento al invadir el espacio anular entre el revestimiento y la formación (incluyendo el paquete de grava) ha descendido hasta el punto de que no alcanza a tapar completamente el acuífero, se debe completar hasta que el filtro quede completamente tapado. Se debe dejar fraguar esta lechada adicional.

6. Instalar material de relleno (grava limpia de río diámetro menor a 1") desde la base del sello aislante de concreto del primer acuífero hasta los 3.5 m de profundidad. Desde los 3.5 m de profundidad debe rellenarse el pozo con lechada de cemento (ver numeral 5 y 6) con un espesor de 2 m.

7. Con el fin de proteger el sellado del pozo en su parte superior o facilitar el futuro uso del terreno, deberá excavarse alrededor de la parte superior del entubado, una cavidad con una profundidad de 1.5 m y un diámetro aproximadamente 60 cm más ancho que el diámetro de la perforación. Se cortará la tubería de revestimiento 15 cm por encima de la excavación. Se debe instalar una pequeña loza con cemento, grava y arena de 30 cm. De espesor desde el fondo de la excavación. Después que la losa haya fraguado, la excavación debe llenarse con suelo natural.

- Deberá suspender de manera definitiva y desde la fecha, la captación de aguas subterráneas en el predio. En este sentido deberá proceder con el sellado técnico del pozo, de acuerdo con las características definidas por la Dirección Técnica Ambiental de la Corporación, que se detallan a continuación:

- Una vez selle el pozo, que deberá ser realizado en un plazo máximo de seis (6) meses, deberá presentar un informe donde se detallen los materiales utilizados, el procedimiento y el registro fotográfico asociado.
