### **Aviso radicado N° 749402026**

## INFORME DE VISITA

En atención a solicitud visita técnica correspondiente a denuncia presunta intervención a movimiento tierra radica N° 749402026

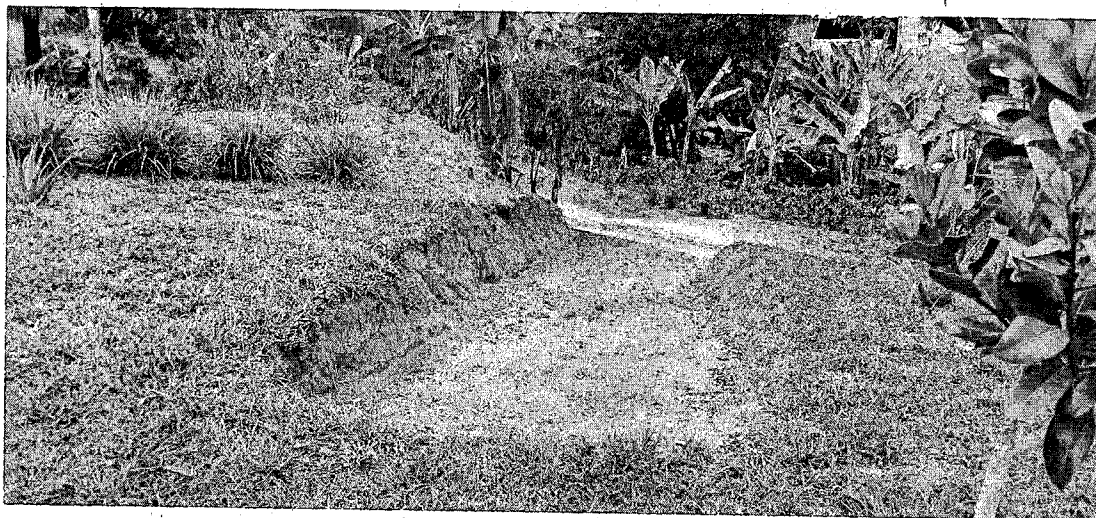
Durante la visita ocular se evidenció la ejecución de un movimiento de tierra y la remoción de la capa vegetal, realizados con maquinaria amarilla, con el propósito de habilitar el ingreso de vehículos al predio. El área intervenida corresponde aproximadamente a una franja de tres (3) metros de ancho por diez (10) metros de largo, equivalente a treinta (30) metros cuadrados. Según lo informado por el administrador, estas actividades fueron ejecutadas entre el 15 y el 17 de julio de 2026.

Teniendo en cuenta lo evidenciado, se requiere al responsable del predio implementar una medida de compensación ambiental con componente forestal, mediante el establecimiento y mantenimiento de especies arbóreas nativas apropiadas para la zona, en la cantidad, ubicación y condiciones técnicas que determine la autoridad ambiental competente.

Por lo anterior se recomienda y solicita la compensación forestal correspondiente a la siembra de 5 individuos de especies forestales endémicas y cumpliendo con una medida de corrección, recuperación o restauración del suelo y lo resuelto en la Resolución 256 del 22 de febrero de 2018, expedida por el Ministerio de Ambiente y Desarrollo Sostenible, adoptó la actualización del Manual de Compensaciones Ambientales del Componente Biótico.

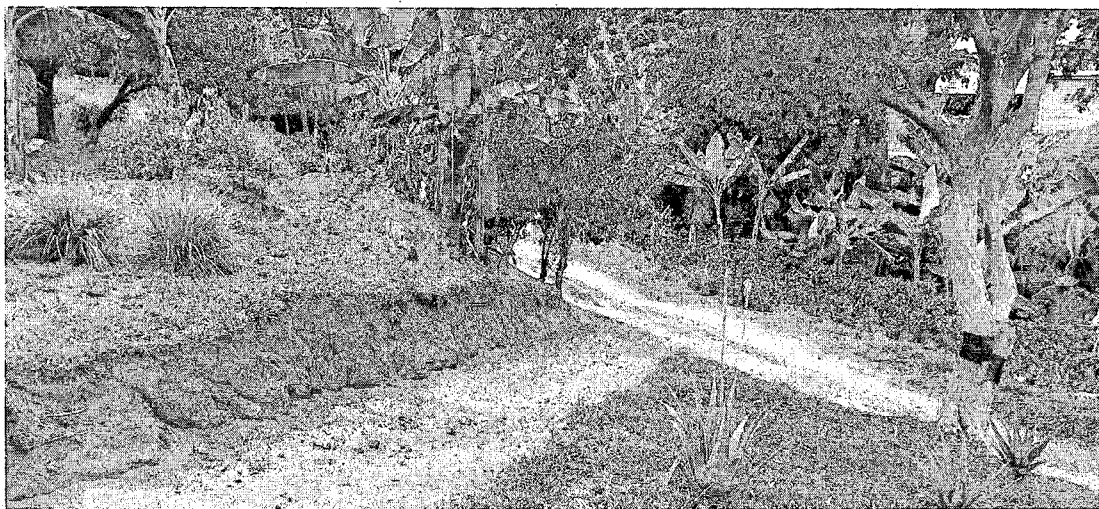
En el recorrido se verificó que las actividades descritas no implicaron la tala, poda, afectación o intervención de árboles, ni se observaron impactos directos sobre nacimientos, quebradas, drenajes u otras fuentes hídricas. Asimismo, el señor Hernando Antonio Gallego indicó que el material resultante del movimiento de tierra no fue retirado ni trasladado fuera del inmueble, sino que fue dispuesto y reutilizado dentro del mismo predio. No obstante, la remoción de la cobertura vegetal constituye una alteración de las condiciones superficiales del suelo, por lo cual deberán adoptarse acciones para prevenir procesos erosivos, pérdida adicional de suelo o afectaciones posteriores por escorrentía.
