ASUNTO: RESOLUCION 0750 No. 0753 – 0289 14 de Junio de 2017 "POR MEDIO DE LA CUAL SE LEGALIZA UNA MEDIDA PREVENTIVA, SE INICIA UN PROCEDIMIENTO SANCIONATORIO AMBIENTAL Y SE FORMULAN CARGOS".

RESOLUCION 0750 No. 0753 - 0289
14 de Junio de 2017

**.....DIRECCION AMBIENTAL REGIONAL PACIFICO OESTE
CONCEPTO TECNICO SEGUIMIENTO DE OBLIGACIONES AMBIENTALES, LICENCIA AMBIENTAL
RESOLUCION 100 No. 0750-0658 de 2008.**

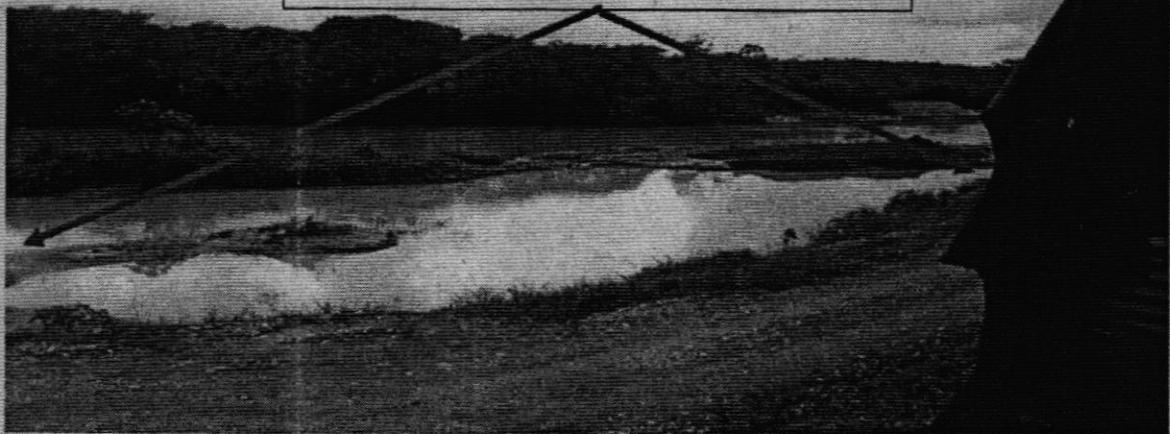
PENETRACIÓN DE LAS AGUAS Y PERDIDA DE LA CONFORMACIÓN ALUVIAL EN LA MARGEN DERECHA QUE ACTÚA COMO CONTROL LITOLÓGICO DEL CAUCE

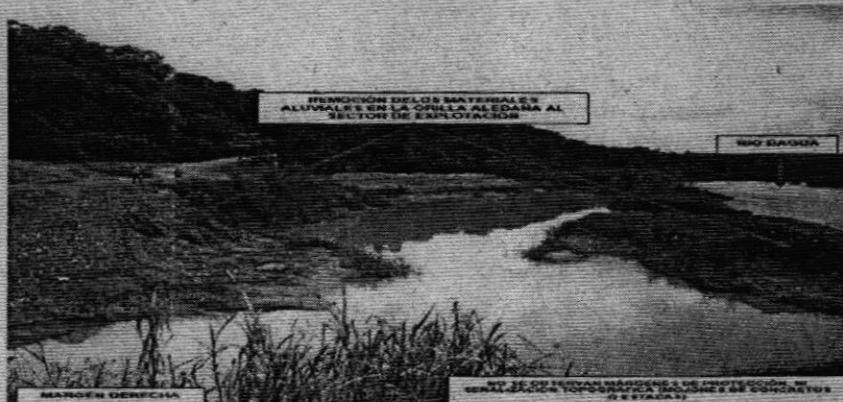
No se hallaron los BM (mojones de control de concreto de niveles referenciados), con lo cual se genera un incumplimiento a la obligación denominada **control topográfico**, no existen las estacas marcadas con los números de la cota hasta la cual puedan extraerse los materiales (profundidad dada en metros que la retroexcavadora pueda excavar en esa zona, según secuencia de explotación), no existe materialización de la topografía para comprobar los resultados de la topografía presentada en los informes ICA, ver fotografía. No.1.

Fotografía. No. 1. Se observa remoción de la margen derecha, no existe control topográfico, para el manejo de la explotación. No se encontraron mojones o estacas que representen el control topográfico.

Las condiciones del cauce mencionadas anteriormente requieren análisis de comprobación topográfica, para lo cual será necesario que el usuario realice levantamientos topográficos en compañía de funcionarios de la CVC-DARPO, para determinar la magnitud de los cambios sobre el cauce del río en ese tramo. Y los impactos ambientales generados por el incumplimiento de las obligaciones señaladas anteriormente.

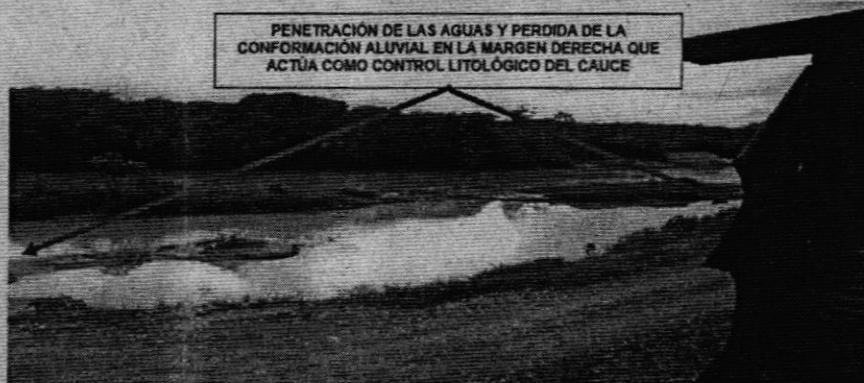
Con respecto a la obligación denominada *manejo y control de la erosión*, no existen evidencias del control en el balance de masas en los tramos explotados y en la determinación en los cambios ocurridos en la corriente por efectos de la explotación, la falta del señalamiento topográfico prueba el incumplimiento a las medidas de control que debe realizar el titular de la licencia, al no existir materializado un control topográfico que pruebe un seguimiento a los procesos erosivos generados por la explotación. Ver fotografía. No.2.

Fotografía. No. 2. Se observa pérdida de la continuidad en la conformación aluvial sobre la margen derecha del río Dágua, estos procesos erosivos se evidencian por las áreas anegadas aledañas al cauce y pérdida de los materiales aluviales de la llanura de inundación.

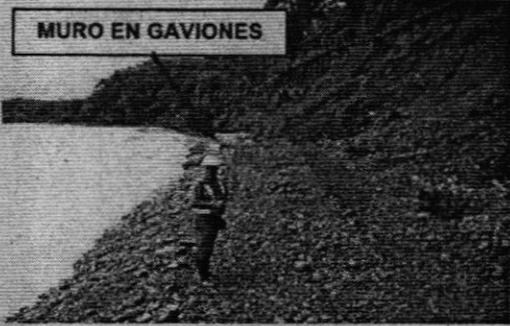
Coordenadas de ubicación muro en gaviones	Fotografía. No. 3.
<p>N: 03° 52' 30.41" W: 76° 56' 25.41"</p>

En la margen derecha donde se presenta procesos de socavación sobre la ladera aledaña al cauce, donde se ubica un tramo de la línea férrea y tubería de conducción del acueducto distrital, se observa la instalación de un muro en gaviones para mitigar el proceso erosivo en ese sector, dando cumplimiento a la obligación denominada *obligaciones y medidas de compensación*, únicamente con respecto al requerimiento de instalación del muro por parte del titular de la licencia. Estado de cumplimiento: *parcial*. Ver tabla. No. 2 y fotografía. No. 3.

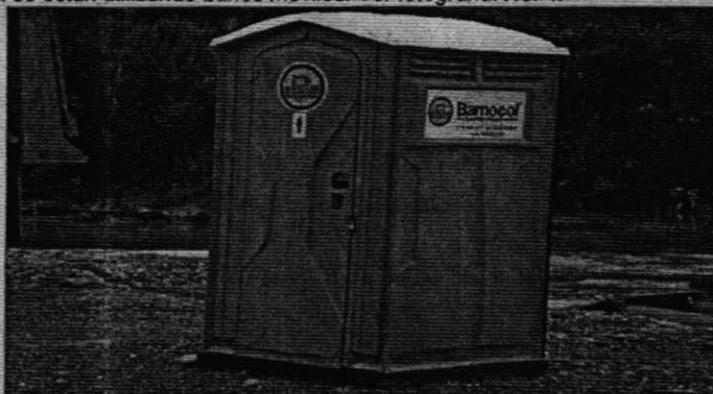
En lo correspondiente al manejo de aguas residuales se constató que el sistema construido para su tratamiento en el área donde se ubican las unidades sanitarias del personal operativo no está funcionando por problemas de colmatación y se pretende modificar dicha estructura, mas sin embargo por el momento de manera provisional se están utilizando baños móviles. Ver fotografía. No. 4.

Fotografía. No. 4. Tipo de baños móviles utilizados actualmente como unidades sanitarias.

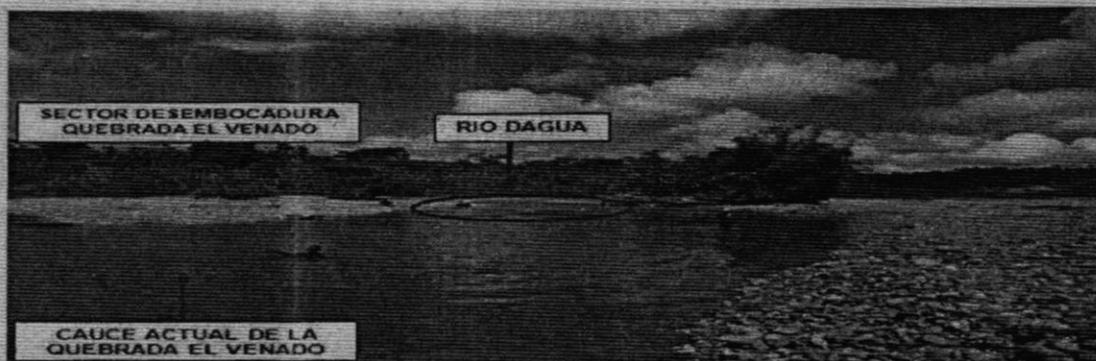
En el sector donde se localiza la desembocadura de la quebrada El Venado al río Dágua, muestra cambios en la dirección del flujo, provocados por la colmatación de materiales aluviales acarreados desde la microcuenca alta, y por remoción de la conformación aluvial en ambas márgenes, que progresivamente desvió el flujo, generando un tramo recto que sigue perpendicularmente hasta desembocar al río Dágua, las condiciones topográficas muestran una depresión hacia la margen derecha del río, la cual era la trayectoria que anteriormente seguía el cauce del río Dágua, bordeando la formación raposo hasta descargar sus aguas a una distancia aproximada de 130 metros aguas abajo del sector donde actualmente desemboca. Ver fotografías. No.6 y 7 tabla No. 3.

Fotografía. No. 6. Tramo del cauce de la quebrada en dirección al río Dágua. (Desembocadura). Se observa actividad de barequeo y cambios de pendiente generados por remoción en el lecho del cauce.

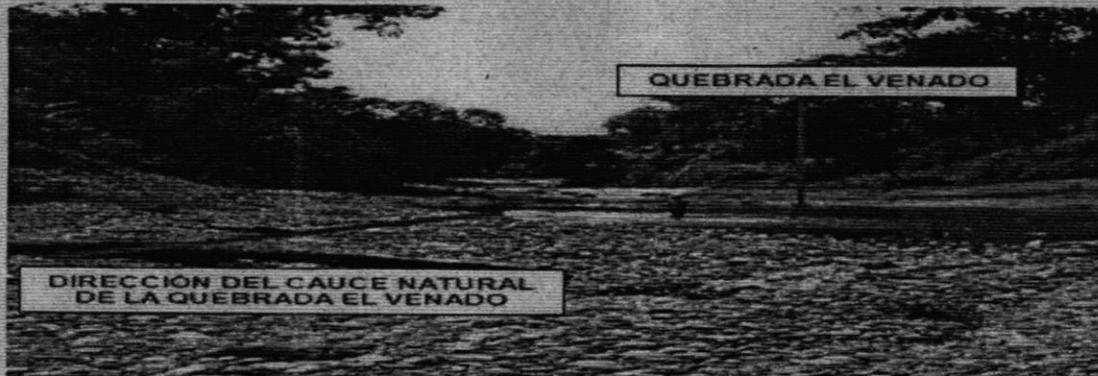
Fotografía. No. 7. Se muestra el área donde la quebrada generó un nuevo canal hacia el río Dágua, formando el cauce actual, la ruta antigua del cauce seguía la formación raposo y desembocaba aguas abajo de este sector.

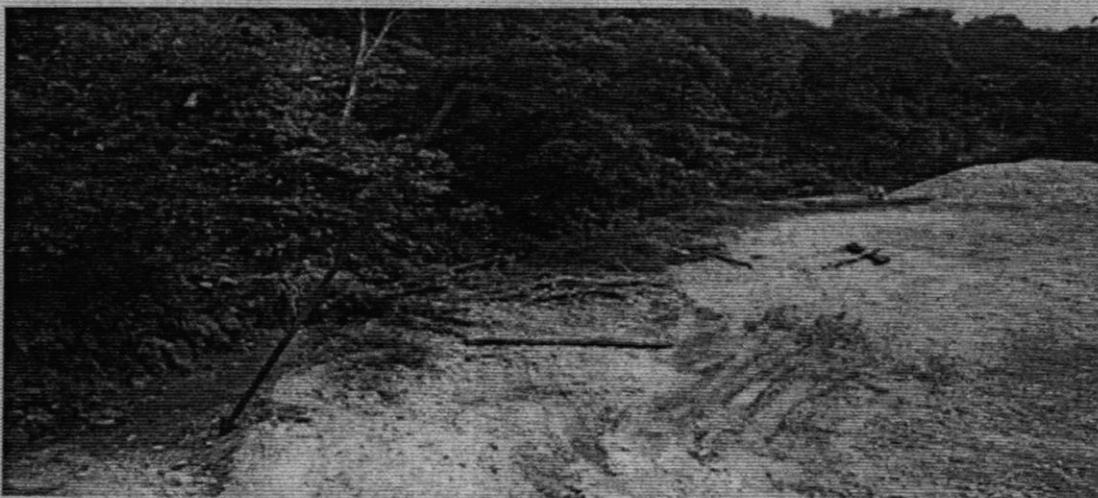
Fotografía. No. 10. Se observa la depresión topográfica que formaba el antiguo cauce de la quebrada El Venado, sector que el momento de la visita se encuentra utilizado como zona de acopio de materiales aluviales para transformación y transformados.

En la ronda del antiguo cauce de la quebrada El Venado, se viene desarrollando la actividad de acopio de materiales aluviales, sobre los playones aluviales que hacen parte del antiguo cauce de la quebrada El venado y la llanura aluvial que hace parte de la margen derecha del río Dágua en ese tramo, mediante la adecuación de una zona de tránsito para las volquetas y la zona de disposición o almacenaje de los materiales de construcción, de aproximadamente 1 hectárea. Esta zona ha sido conformada con un reacondicionamiento del material, utilizando para ello material del río Dágua y adosando materiales con granulometrías menores, con el fin de realizar las operación de cargue y descargue en la zona.

Estas condiciones intervención sobre el antiguo cauce y ronda de la quebrada El Venado, sugieren un uso inadecuado del recurso hídrico, las condiciones actuales generan amenaza por aceleramiento de procesos

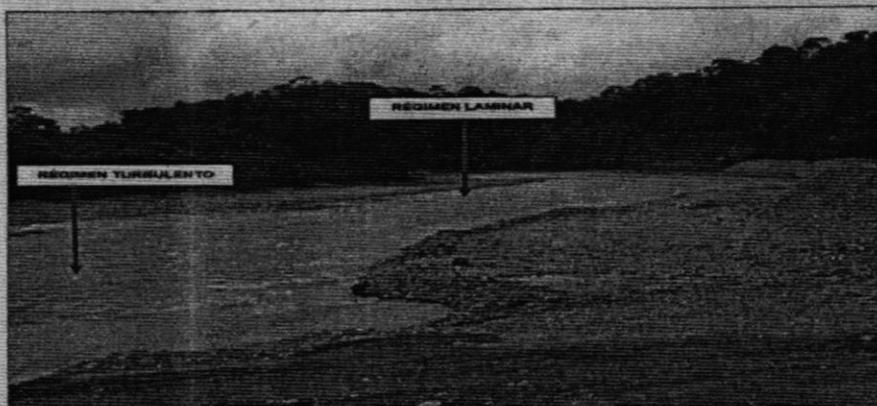
Características Técnicas: La extracción de materiales en este tramo del río indica una discontinuidad y descenso del lecho, aumento de la pendiente del cauce hacia aguas arriba al tratar de empatar el fondo del hueco explotado con el lecho original, disminución de la pendiente del cauce hacia aguas abajo al tratar de empatar el fondo del hueco explotado con el lecho original. La degradación del cauce hace que el fondo se profundice, lo cual genera alteraciones en el ancho de la sección transversal. Ver fotografía. No. 11.

Fotografía. No. 11. Se observan los cambios de régimen dentro del cauce de turbulento a laminar lo que puede sugerir variación en la pendiente del lecho generada por la extracción de materiales aluviales a través del tiempo.
